O CASO *COSTA CONCORDIA* *

CARLOS NORBERTO STUMPF BENTO**

INTRODUÇÃO

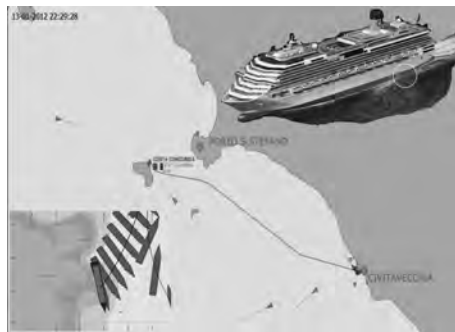
Figura 1 – Esquema da situação

O navio desatracou do porto de Civitavecchia, Itália, às 19 horas do dia 13 de janeiro de 2012, e se dirigia para a localidade de Savona, num roteiro cruzeiro pelo Mediterrâneo, quando, nas proximidades da Ilha de Giglio, saiu da derrota costumeira e demandou aquela ilha, onde pretendia efetuar uma manobra denominada *inchino*, que consistia em passar com o navio ao largo da pequena cidade de Giglio e saudar um ex-tripulante do navio que residia naquela localidade (figura 1).

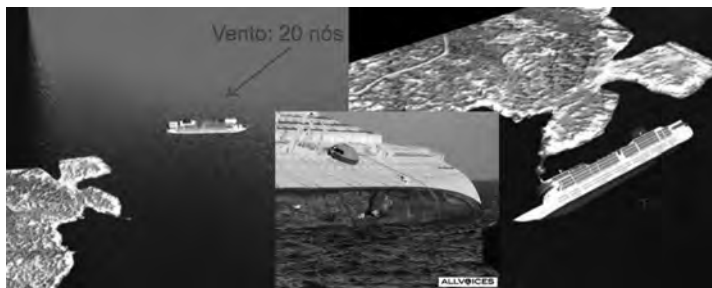
Durante a colisão, o navio sofreu uma drástica redução de velocidade para 6 nós e teve uma ruptura de mais de 50 metros de extensão no seu casco, arrancando do fundo marinho um pedaço de rocha, que pode ser vista incrustada na carena² do navio na foto central da figura 2.

Figura 2 – Deriva do navio com o vento e corrente, e o encalhe na Ilha de Giglio

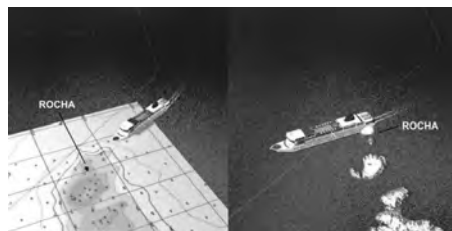
Figura 3 – Trecho da animação elaborada na EN, que reconstitui por meio de um modelo 3D de um navio de passageiros genérico, a cinemática do acidente, com base nos dados fornecidos pelo AIS (Automatic Identification System). (Vídeo disponível em <http://youtu.be/j6HeYQXJHWo>)

Após a colisão, o navio foi perdendo ainda mais velocidade e adquirindo uma pequena banda³ para bombordo. Na tentativa de compensar tal inclinação, o comandante decidiu dar este mesmo bordo para o vento, guinando para boreste e se afastando de terra, o que também diminuiria a probabilidade de outra colisão. Pouco tempo depois, o navio ficou à matroca⁴ e, apesar de o comandante alegar que usou os hélices de proa (*bow-thrusters*) – figura 8/foto 2 –, que ainda funcionavam, para aproximar-se da ilha e encalhar, evitando com isso o naufrágio em águas profundas, sabe-se que esse equipamento por si só não possui capacidade para tal, tendo sido o navio efetivamente levado para terra pela ação do vento e de correntes reinantes na área (figura 2), os mesmos fatores que possivelmente podem ter contribuído para a colisão durante a guinada (figura 3).

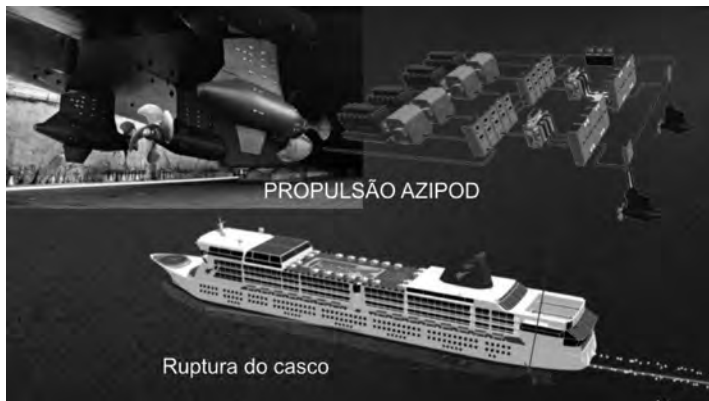
Figura 4 – Esquema da avaria no sistema de propulsão *azipod* e no sistema de geração de energia a bordo

peso a bordo e economia de combustível, dispensa de uso de engrenagens redutoras, eixos propulsores, motores de combustão principais, máquina do leme, mancais de escora etc., substituiu o leme convencional e confere excepcional manobrabilidade ao navio mesmo em situações de emergência (figura 4).

No entanto, uma vulnerabilidade desse sistema foi sentida naquele acidente, por ser o mesmo totalmente dependente da energia fornecida pelos geradores elétricos, os quais, por questão de estabilidade do navio, se localizavam abaixo da linha-d'água, coincidentemente próximos do local onde ocorreu a ruptura do casco, o que contribuiu para o alagamento inicial do compartimento dos geradores e gradativamente de todo o navio. Em cerca de

dois minutos, o navio apagou e perdeu a propulsão e o governo.

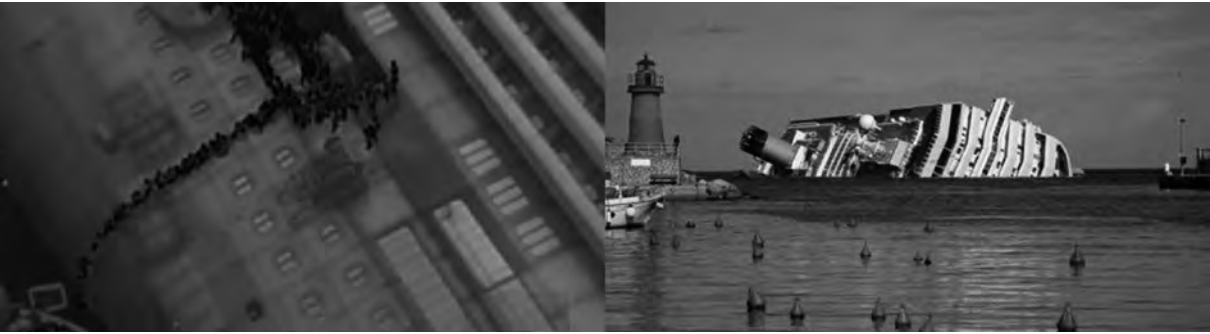
Figura 6 – Fase final do abandono noturno e situação final do navio encalhado (Fontes: Guarda Costeira Italiana e Portal Naval)

nham do porto. No entanto, tal adernamento continuou a se acentuar até atingir aproximadamente 70 graus, com o navio já parcialmente afundado na posição final em que permaneceu depois do acidente (figura 6), sendo interrompido completamente o resgate daqueles que ainda restavam a bordo.

costado, permitindo o término do resgate dos passageiros às escuras durante a madrugada (figura 6 – esquerda).

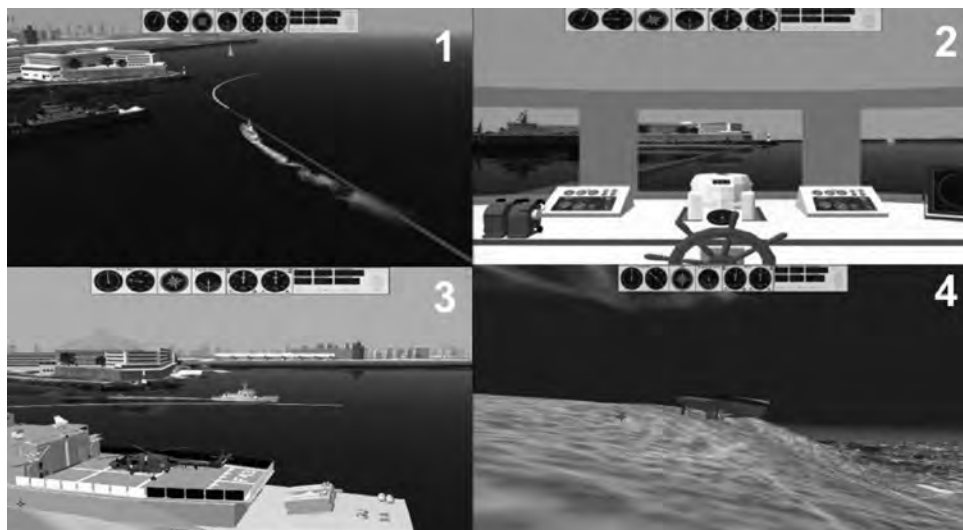
O estudo do caso motivou, além da criação da animação reconstituindo a cinemática do acidente, a reconstituição de uma manobra tardia no simulador de avisos de instrução da Escola Naval, obtendo um resultado similar ao ocorrido com o *Costa Concordia*, demonstrando mais uma vez a importância desse tipo de ferramenta de ensino na formação de aspirantes da EN (figura 7).

Figura 7 – Tomadas da simulação do acidente feita no Simulador de AvIn da EN
(Vídeo disponível em <http://youtu.be/WHpI7kmEov0>)

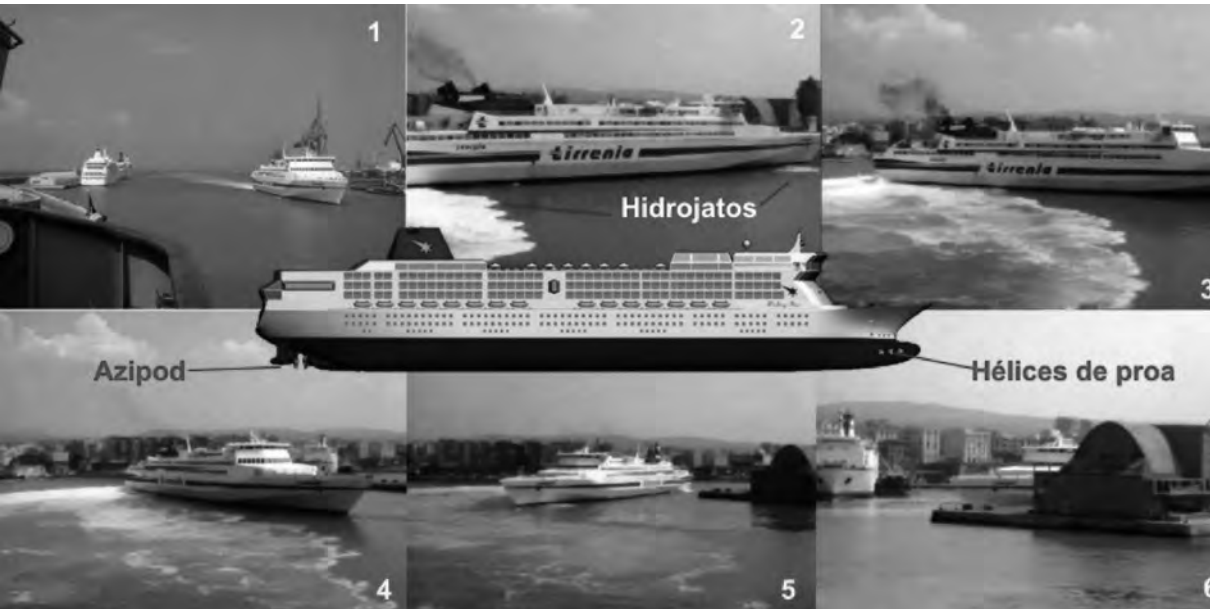
Figura 8 – Tomadas em sequência de vídeo filmado a bordo do Navio-Escola *Brasil* no porto de Civitavecchia (XVI VIGM) (Vídeo disponível em <http://youtu.be/UVC9ozL0a1E>)

Quanto à propulsão *azipod*, suas vantagens são muito superiores à propulsão convencional, a qual, em face da gravidade da colisão, também seria gravemente comprometida. As seqüências de vídeo capturadas da figura 8 demonstram a alta capacidade de manobra de embarcações equipadas com a propulsão a hidrojato, ideal para uso em águas rasas. Da mesma forma, a propulsão *azipod*, combinada com hélices de proa, possui a mesma capacidade e é empregada em áreas mais profundas, permitindo que seja dispensado o auxílio de rebocadores na atracação e na desatracação do navio (detalhe central da figura 8).
