O Patrimônio Arquitetônico do Museu do Porto de Manaus

Graciete Guerra da Costa

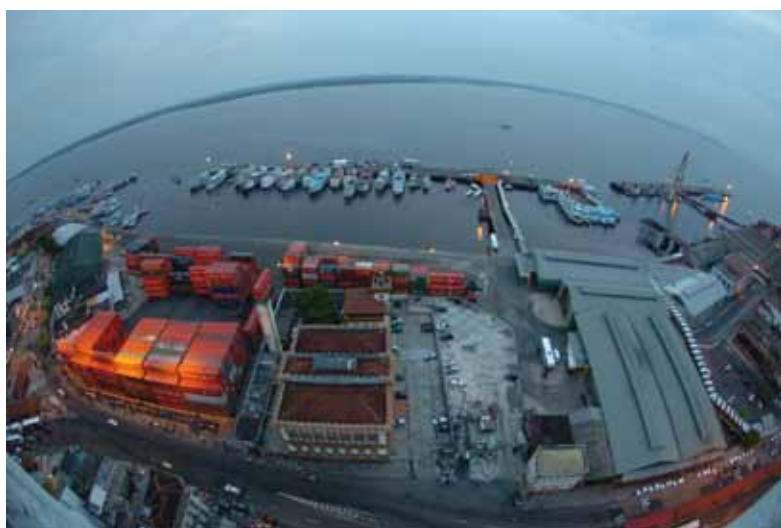
Vista panorâmica do Porto de Manaus
Fonte: Ney Mendes, do jornal *A Crítica*

O Porto de Manaus, com sua ponte flutuante em forma de "T", é conhecido como *Roadway*, denominação deixada pelos ingleses. Essa ponte tem 253 metros de comprimento e 24 metros de largura. O flutuante das torres possui 262,7 metros de comprimento e 19,2 metros de largura. Apresenta passeios laterais para uso de pedestres e uma pista central para veículos. Durante a década de setenta, essa ponte foi avariada por uma embarcação, e ao ser recuperada perdeu sua característica original, tornando-se fixa sobre pilares de concreto. Nas proximidades dessa ponte flutuante, existe uma outra ponte com uma estrutura bastante semelhante, além de outras menores.

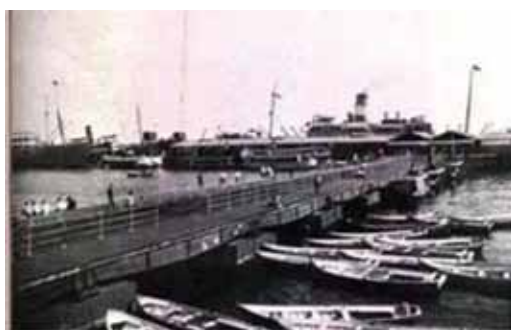
Primeiras edificações dos Armazéns

As fotos que figuram no Álbum do Amazonas (1901-1902) mostram já um armazém com cobertura em telhas onduladas, que podem ter substituído as originais, também em chapas estampadas. Coincidência ou não, o autor encontrou no porto de Manaus uma cerca construída com chapas estampadas, iguais às utilizadas na cobertura da Estação Ferroviária do Bananal-SP, e em duas residências em Belém.

As janelas, com sua parte superior em arco abatido, são semelhantes às que existem no Mercado São João, em São Paulo. O Trapiche 15 de Novembro é o único armazém do conjunto, construído em chapa prensada de fabricação belga.

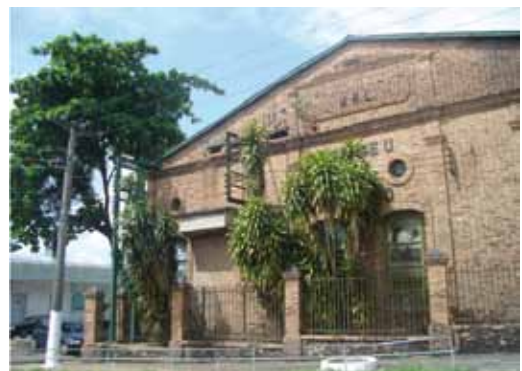
Museu do Porto

Esse material está exposto em oito ambientes distintos: casa de máquinas, salas 1, 2, 3, 4, salão, mezanino e área externa, local onde deveriam estar expostas peças não perecíveis do museu como objetos pesados, âncoras, cabeços, molinetes e tornos. A fachada dessa construção apresenta alguns elementos característicos, que imprimem

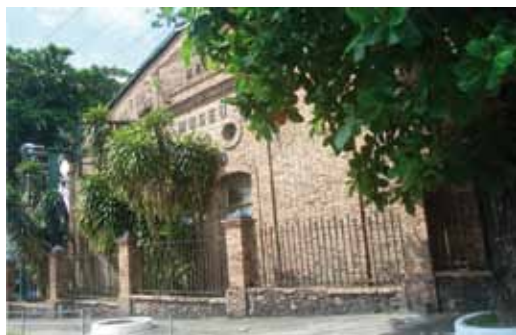
Fachada do Museu do Porto
Fonte: Graciete Guerra da Costa, 2011

uma unidade ao conjunto, ou seja, a utilização de tijolos aparentes (aparelho inglês) e o revestimento de alvenaria tratada em bossagem (rusticação), além de uma tendência para cheios, dando uma aparência pesada aos prédios e um aspecto bastante medieval. O prédio possui ainda frontão triangular sobre uma cornija, além do uso de óculos e

pilastras colossais endossadas. Atualmente, o Museu do Porto está abandonado, sem a devida manutenção, está fechado há dez anos com todo o acervo dentro do prédio, e a estrutura de ferro correndo sérios riscos. Trata-se, sem dúvida alguma, de um importante patrimônio histórico e arquitetônico, a ser estudado, registrado e preservado.

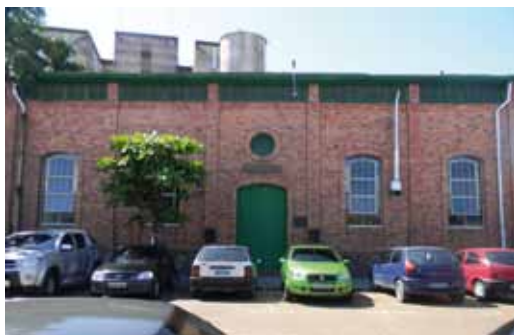
Lateral do Museu do Porto
Fonte: Graciete Guerra da Costa, 2011
